Пояснювальна записка

до дипломного проекту (роботи)

на тему ПІДВИЩЕННЯ НАДІЙНОСТІ ТА ДОВГОВІЧНОСТІ

МАТЕРІАЛУ ЛОПАТКИ КОМПРЕСОРА ГАЗОТУРБІННОГО ДВИГУНА

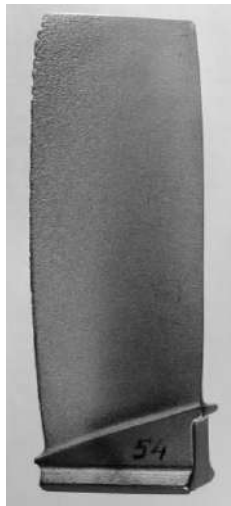
На рис. 1.1 показано лопатку I-й ступені компресора двигуна ТВЗ-117 та ділянку пера з боку корита з ерозійними ушкодженнями, що має напрацювання 1950 год.

Рисунок 1.1 – Лопатка з ерозійними пошкодженнями пера (а) та ділянка пера лопатки (б – X50) – напрацювання 1950 год.

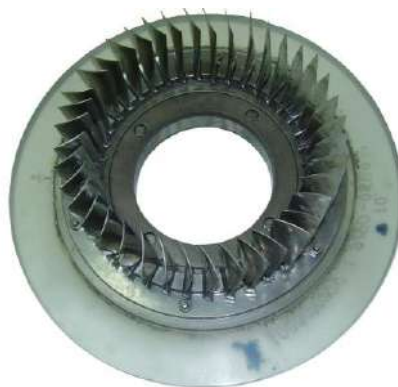
Рисунок 2.3 – Диск з лопатками

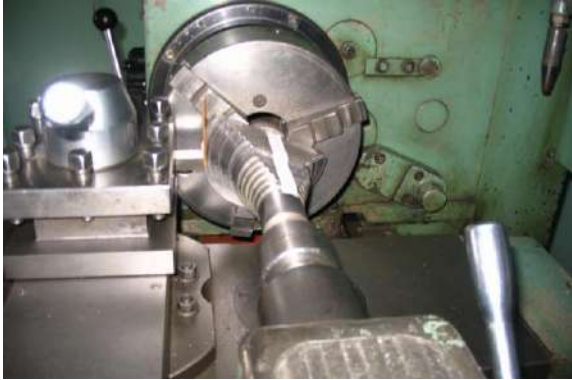
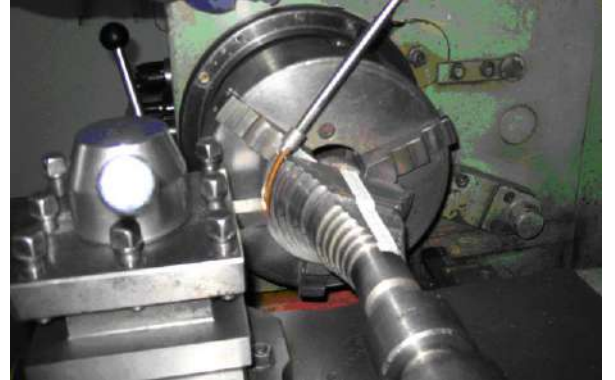
Рисунок 2.8 – Ступінчастий вал:

а – із затисненим зразком, б – із вигнутим зразком

сходинки валу з найбільшим діаметром і робили вигин (обтискання) за допомогою оправлення.

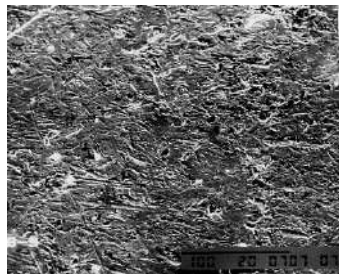
На рис. 3.1 показаний мікрорельєф пера лопаток після оздоблювально-зміцнювальної та комплексної обробки.

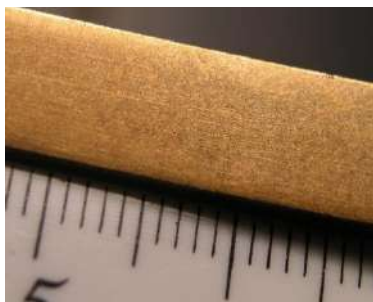
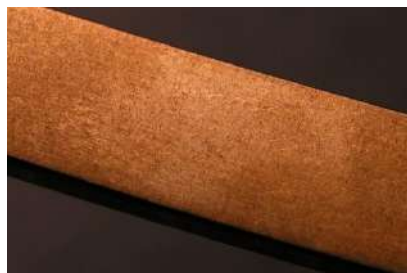
Рисунок 3.22 – Поверхня зразків після напилення: а - до обтискання та після обтиснення: б – ВП + КІБ; в – УЗЗ(5 хв) + КІБ; г - УЗЗ (10 хв) + КІБ; д - УЗЗ + глянцування + КІБ

Як очевидно з табл. 3.7 комплексні методи зміцнення (ВП+КІБ та УЗЗ+КІБ) практично не призводять до зміни адгезійної міцності.

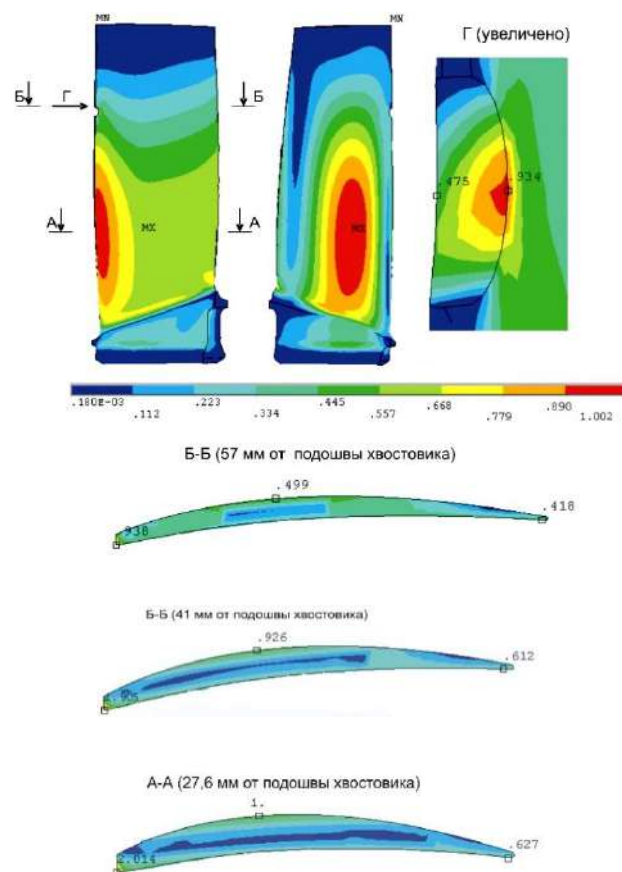
Рисунок 4.4 – ПДВ лопатки при коливаннях за першою згинальною формою (пошкодження R1,0мм)

Як видно із рис. 4.4, максимальне напруження спостерігається у місці пошкодження (точка К, рис. 4.1), крім випадку пошкодження в перерізі на відстані 57 мм від підшви хвостовика.

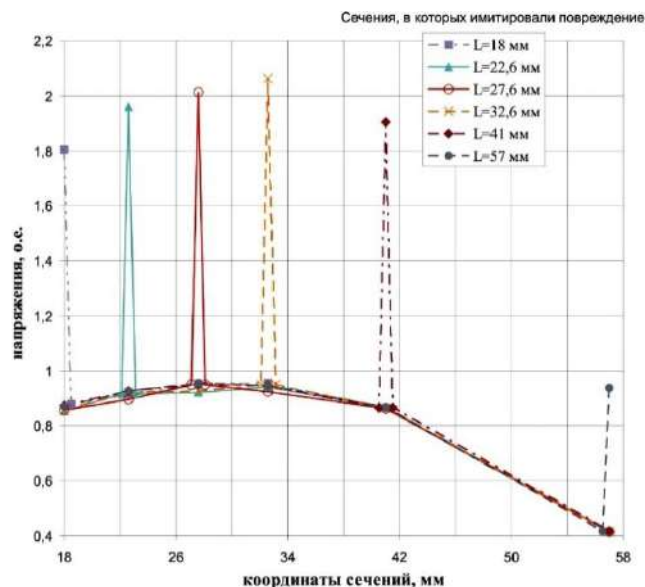
Рисунок 4.5 – Залежність величини максимальних напружень в точці А (т. К) вхідної кромки від параметрів пошкодження (координати та радіуса) вхідної кромки

Примітка: 1. У перерізах з ушкодженнями напруження вказані у точці К; 2. За "1" прийнята величина напружень у точці перетину на відстані 27,6 мм від підшви хвостовика

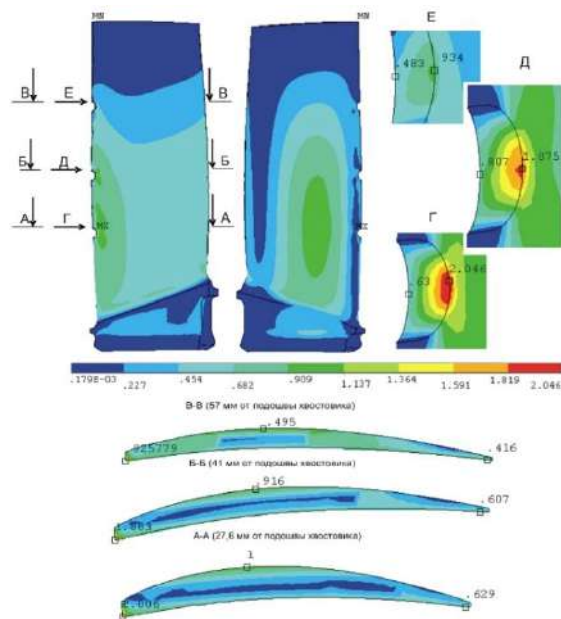
Групові uszkodження імітували у перерізах 27,6; 41 і 57 мм від підшви хвостовика (табл. 4.2 та рис. 4.7).

Рисунок 4.7 – НДС лопатки при коливаннях по першій згинальній формі (ушкодження R1,0 мм)

Порівняння величини максимальної та при імітації одиничних (табл. 4.1) і групових (табл. 4.2) пошкоджень вхідної кромки показало, що величина максимальних напружень не істотно залежить від кількості пошкоджень.

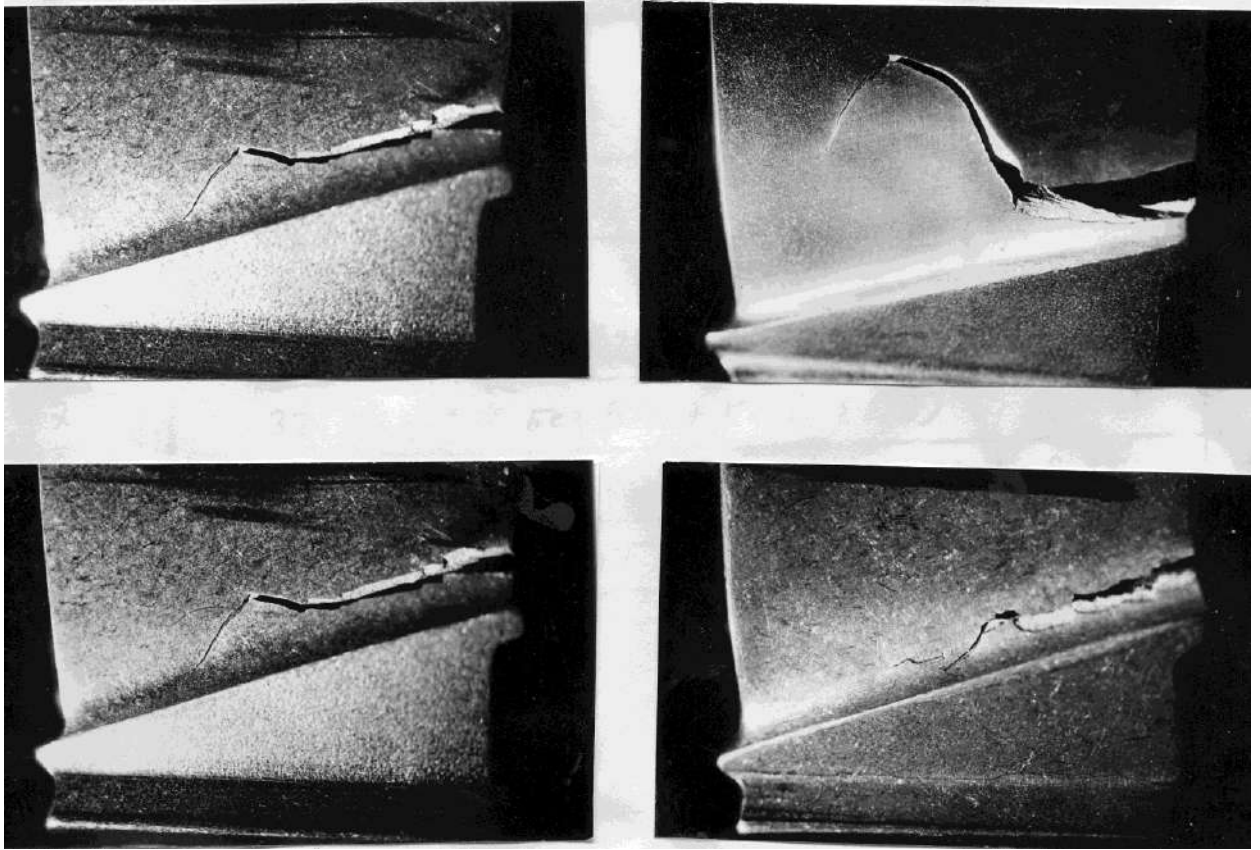
Наявність вогнища руйнування у вищезгаданій зоні підтверджується конфігурацією тріщин у лопатках, зруйнованих до кінця (без поділу дві частини (рис. 4.22).

Рисунок 4.22 – Тріщини у лопатках після ударного навантаження
